## EVALUACIÓN DE LA EFICIENCIA DE COSECHA DIRECTA DE TRÉBOL BLANCO (*Trifolium repens* L.) CON UNA COSECHADORA CON SISTEMA DE TRILLA AXIAL.

Santiago N. Tourn <sup>1 y 2</sup>  
Luis E. Cano <sup>1</sup>

<sup>2</sup> Proyecto de Eficiencia de Cosecha y Post-cosecha de granos y forrajes, INTA

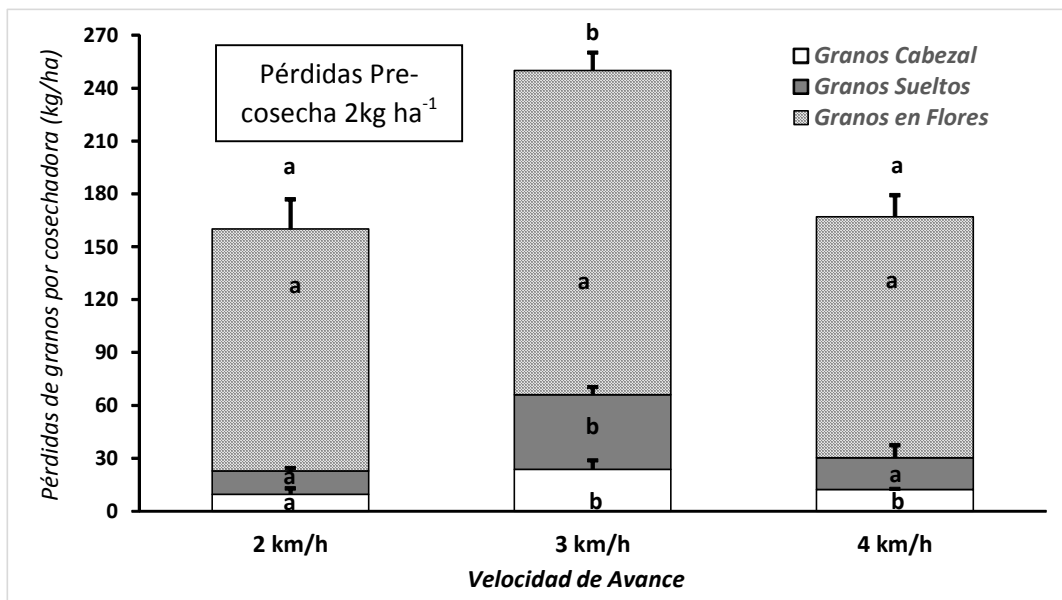
En la Figura 1 se muestran los niveles de pérdidas totales por cosechadora, las pérdidas por cola (granos sueltos, granos en flores) y las pérdidas por cabezal a las diferentes velocidades de avance utilizadas.

**Figura 1.** Niveles de pérdidas estimadas por cosechadora (columnas completas), por cola (Granos Suetos y Granos en Flores) y cabezal (sub-columnas). Cuadro de texto con nivel de pérdidas de pre-cosecha estimadas). Letras minúsculas diferentes en columnas y cada nivel de sub-columnas entre velocidades de avance representan diferencias significativas ( $p < 0,05$ ). Las barras verticales en cada columna y sub-columna representan el error estándar de la media.

No existen diferencias significativas ( $p > 0,05$ ) entre los tratamientos de  $2 \text{ km h}^{-1}$  y  $4 \text{ km h}^{-1}$  en cuanto a las pérdidas por cosechadora, pero sí ( $p < 0,05$ ) entre éstos y el tratamiento  $3 \text{ km h}^{-1}$ , siendo el nivel de pérdidas para este caso de  $90 \text{ kg ha}^{-1}$  y  $83 \text{ kg ha}^{-1}$  superior a los tratamientos de  $2 \text{ km h}^{-1}$  y  $4 \text{ km h}^{-1}$ , respectivamente. Sin embargo, el nivel de pérdidas observado en todos los casos (Figura 1) es extremadamente alto si se consideran las tolerancias fijadas para este cultivo, que rondan los  $30 \text{ kg/ha}$  (Giordano et al., 2014) (Tabla 3). Al analizar los componentes de las pérdidas totales por cosechadora, se puede observar que las pérdidas por granos en flores representan la mayor parte de las mismas y que no existen diferencias significativas ( $p > 0,05$ ) entre ellas. Estos valores de pérdidas son muy altos y muchas veces no son considerados cuando se determinan pérdidas por cola de la cosechadora, ya que sólo se pesan o cuentan los granos sueltos recolectados. En este caso, representan un importante porcentaje de las pérdidas totales por cola (Figura 2) y, posiblemente, esté dado a la incompleta trilla de las flores. Como se indica en la Tabla 1, el espacio entre el rotor y los cóncavos de trilla de la cosechadora fue de  $2 \text{ mm}$  y, para esta máquina, era la mínima apertura posible, ya que en algún momento de giro del rotor, las muelas rozaban con zonas de los cóncavos. Al intentar disminuir el espacio, se corría el riesgo de roturas y sobrecalentamiento de las piezas involucradas. Las revoluciones por minuto del rotor, al ser elevadas (Tabla 1), generan que el material pase en corto tiempo por el sistema de trilla, sin embargo, previo al ensayo se realizaron pruebas a menores velocidades y finalmente se escogió la que mejor trilla de umbelitas realizaba. Otros trabajos llevados a cabo en Argentina pero con máquinas con sistema

En cuanto a las pérdidas de granos sueltos por la cola de la máquina, el tratamiento de 3 km h<sup>-1</sup> presentó mayor ( $p < 0,05$ ) nivel que los tratamientos de 2 km h<sup>-1</sup> y 4 km h<sup>-1</sup>, que no fueron diferentes significativamente ( $p > 0,05$ ) entre sí (Figura 1). Los valores de pérdidas para 2 km h<sup>-1</sup>, 3 km h<sup>-1</sup> y 4 km h<sup>-1</sup>, fueron de 13,3 kg ha<sup>-1</sup>, 42,3 kg ha<sup>-1</sup> y 18,0 kg ha<sup>-1</sup>, respectivamente., todos ellos por encima de las tolerancias (Tabla 3) aunque cercanos y aceptables para los observados a 2 km h<sup>-1</sup> y 4 km h<sup>-1</sup>, no así para el nivel de pérdidas a 3 km h<sup>-1</sup>. Estos resultados no coinciden con los presentados por Giordano et al., 2014, ya que ellos determinaron que la velocidad óptima para lograr las menores pérdidas por cola fue de 3 km h<sup>-1</sup>, respecto a las pruebas realizadas a 4 km h<sup>-1</sup> y que podría estar dado al menor flujo de material por hora que ingresa a la máquina a 3 km h<sup>-1</sup>, que hacía que los sistemas de limpieza y separación realicen (para esa configuración) un más eficiente trabajo. Sin embargo, las configuraciones y el tipo de máquina cosechadora utilizada (sistema de trilla convencional) en su trabajo, fueron muy diferentes a las del presente. En este caso, es muy difícil poder sacar conclusiones respecto al motivo de este comportamiento, ya que las zarandas se cargaban con gran cantidad de material, en las 3 velocidades utilizadas, que era desplazado hacia afuera de la máquina y en este, granos que no colaban por las zarandas. Es importante aclarar que previo al ensayo se reguló la velocidad del viento de la máquina para lograr obtener un producto sin demasiada cantidad de impurezas y evitando que se acumule demasiado material sobre el sistema de zarandas que provocaría atoramientos. Sin embargo, en las condiciones que se desarrolló en ensayo, estas pérdidas son mínimas si se comparan con las obtenidas por granos en flores perdidos por la cola de la máquina, que es a lo que debería prestar suma atención y tomar acciones al respecto.

Las pérdidas estimadas por la plataforma están representadas por las umbelas no captadas o caídas desde la plataforma al momento de corte. Como se puede ver en la Figura 1, a la velocidad de 2 km h<sup>-1</sup> se logró el valor más bajo de pérdidas (9,7 kg ha<sup>-1</sup>) y este fue significativamente menor ( $p < 0,05$ ) a los observados a 3 km h<sup>-1</sup> (23,7kg ha<sup>-1</sup>) y 4 km h<sup>-1</sup> (12,3kg ha<sup>-1</sup>), que no difieron ( $p > 0,05$ ) entre si. Todos los valores estuvieron cercanos (3 km h<sup>-1</sup>) o por debajo de las tolerancias (2 km h<sup>-1</sup> y 4 km h<sup>-1</sup>) (Tabla 3). Sin embargo, al determinar las pérdidas se pudo detectar que la mayor parte provenían del último metro derecho (desde la posición del operador) de la barra de corte. En este sector se observaban, en todos los casos, estolones arrastrados con umbelas no captadas o umbelas por debajo de la línea de corte. En el resto del sector de corte (8 m lineales) se observó un perfil muy bueno y pérdidas insignificantes de umbelas. Al detenerse la máquina se pudo corroborar que la barra de corte en el último metro del sector derecho, realizaba un corte de 4 cm de altura, respecto a los 2 cm observados y medidos en el resto de la barra de corte. Este problema estuvo dado a que el sistema de copiado en esa zona no funcionaba correctamente. Se sugirió que se solucione este inconveniente para continuar con la cosecha. Por lo tanto, los niveles de pérdidas encontrados por el cabezal de la máquina disminuirían notablemente una vez corregido el problema anteriormente citado.

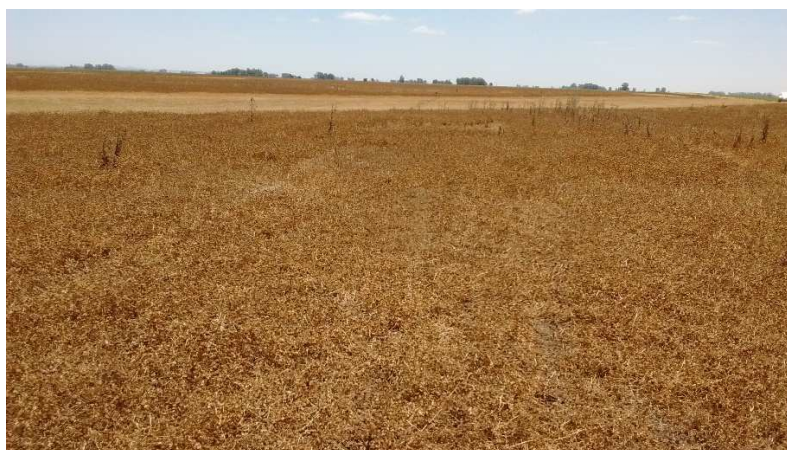
**Foto 1. Estado del Cultivo al momento de la cosecha**

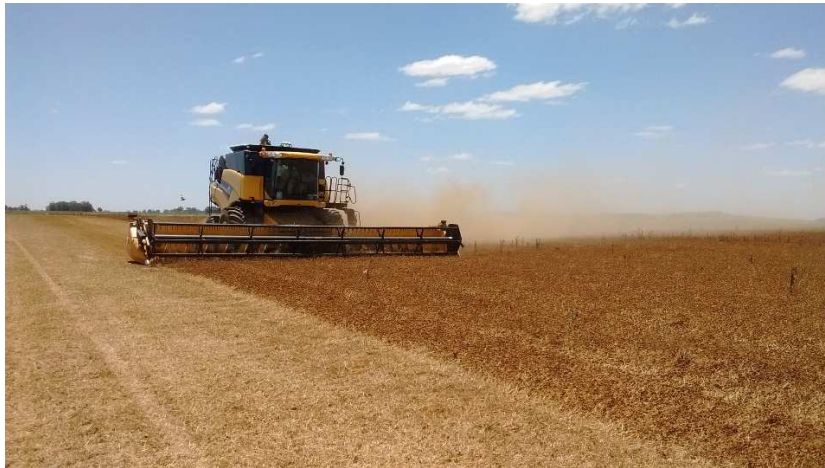
**Voladura del material desde la cola de la cosechadora con los desparramadores de granza colocados**

Las condiciones ambientales al momento del ensayo se presentan en la Tabla 2. Las condiciones de viento hicieron necesario que se retire el sistema desparramador de material de la máquina, dado a que, independientemente del sentido de cosecha, el material desparramado salía del área de medición estimado.

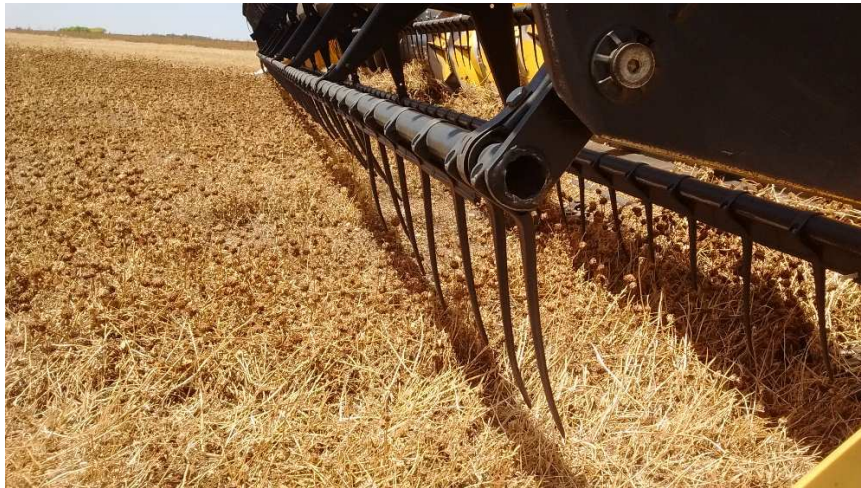
**Posición de los dientes del molinete, algo desplazados hacia atrás.**

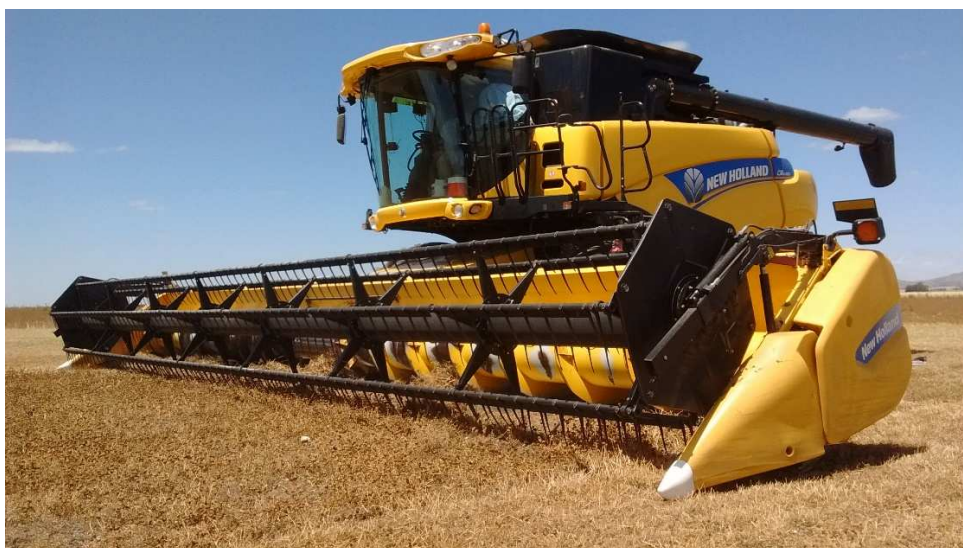
**Cosechadora utilizada para el ensayo**

CARACTERÍSTICAS Y CONFIGURACIONES DE LA COSECHADORA UTILIZADA EN EL ENSAYO	
<b>MARCA</b>	New Holland
<b>MODELO</b>	CR 6090
<b>CLASE</b>	VI con 300 HP
<b>SISTEMA DE TRILLA</b>	Axial con dos rotores
<b>SEPARACIÓN CÓNCAVO/ROTOR</b>	3 mm (mínima permitida)
<b>VELOCIDAD ROTOR</b>	1000 RPM
<b>TIPO DE MUELAS</b>	Muelas de Grano Fino
<b>TIPO CÓNCAVO</b>	Cóncavo de Granos Finos
<b>APERTURA ZARANDÓN</b>	8 mm
<b>APERTURA ZARANDA</b>	3 mm
<b>VELOCIDAD VIENTO</b>	540 RPM
<b>CABEZAL</b>	Sin Fin de 30 pies
<b>SISTEMA DE CORTE</b>	3" x 3"
<b>ALTURA DE CORTE</b>	2 cm

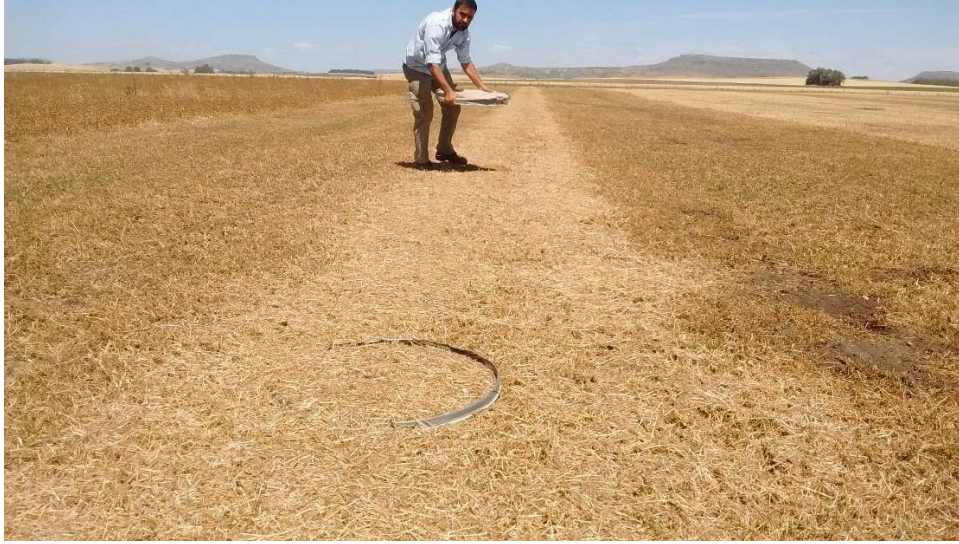
**Hilera formada al retirar los desparramadores de granza y aros colocados para la determinación de pérdidas**

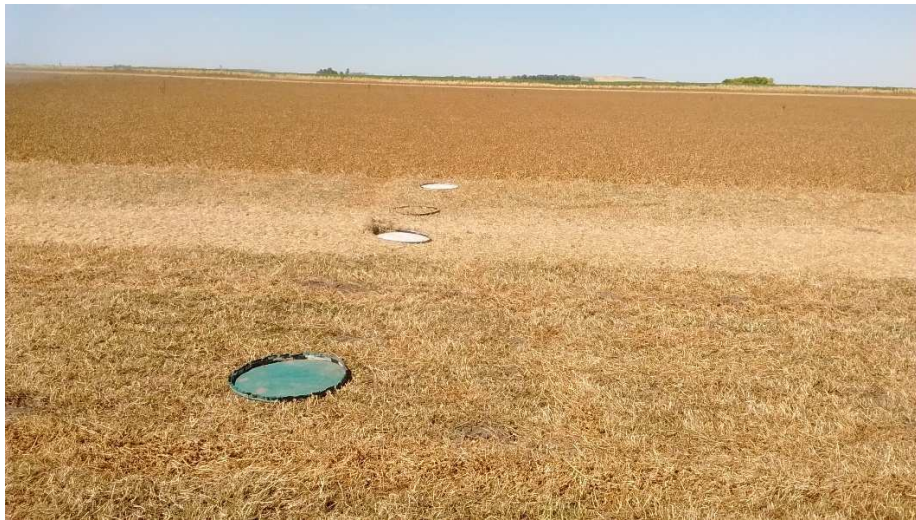
**Aros colocados para la determinación de pérdidas por cabezal y cola**
